복구사업 시행방법 불합리

하천 수해복구사업 설계 부적정

비탈면 복구사업 추진 부적정

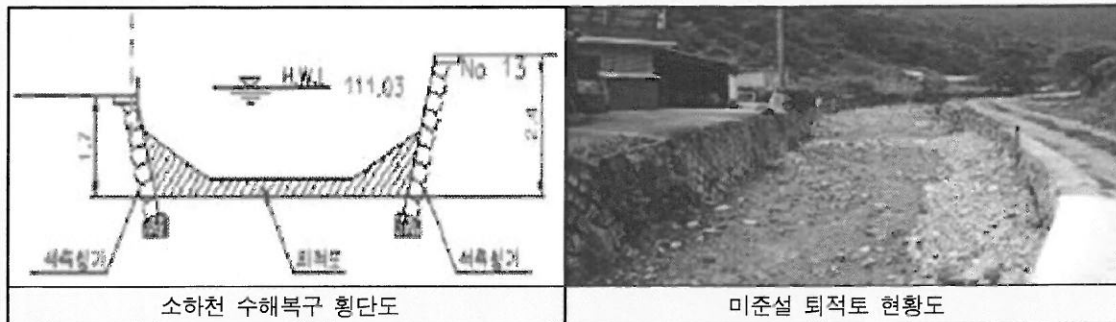
[그림 20] 소하천 수해복구 구간 미준설 퇴적토 현황

- 창원시에서 2015. 2. 9. 주식회사 ㉠㉠건설(대표이사 W)과 계약(1억 9,100만 원)을 맺고 같은 해 6. 10. “정삼1소하천 수해복구공사”를 준공하는 등 10건의 하천공사를 추진
 - 「자연재난조사 및 복구계획수립 요령」 제2조의 [별표] 3. 가.에 따르면 하천에 대한 재해 복구사업을 할 때 하상에 퇴적물이 있을 경우에는 통수 단면적을 확보할 수 있도록 준설 계획을 수립하도록 규정
 - 따라서 침수피해를 예방하기 위해서는 통수 단면을 감소시키는 하천 내 퇴적물을 함께 처리하는 것이 바람직
 - 그런데 “정삼1소하천 수해복구공사”의 경우 연장 240m 구간을 복구하면서 [그림 20]과 같이 통수 단면의 약 30%까지 퇴적물이 있는데도 준설하지 않는 등 [별표 20] “소하천 수해복구공사 계약 및 미준설 퇴적토 명세”와 같이 10건의 공사에서 총 13,375㎡의 퇴적토를 준설하지 않은 채 시행

- 그 결과 소하천의 통수 단면 부족으로 인하여 집중호우 시 하천이 범람하는 등 침수 피해 재발 우려

창원시장은 수해가 재발되지 않도록 하천 퇴적물을 준설하여 정삼 1소하천 등 10개 소하천 통수단면을 확보하는 등 적절한 방안을 마련하시기 바랍니다.(통보)

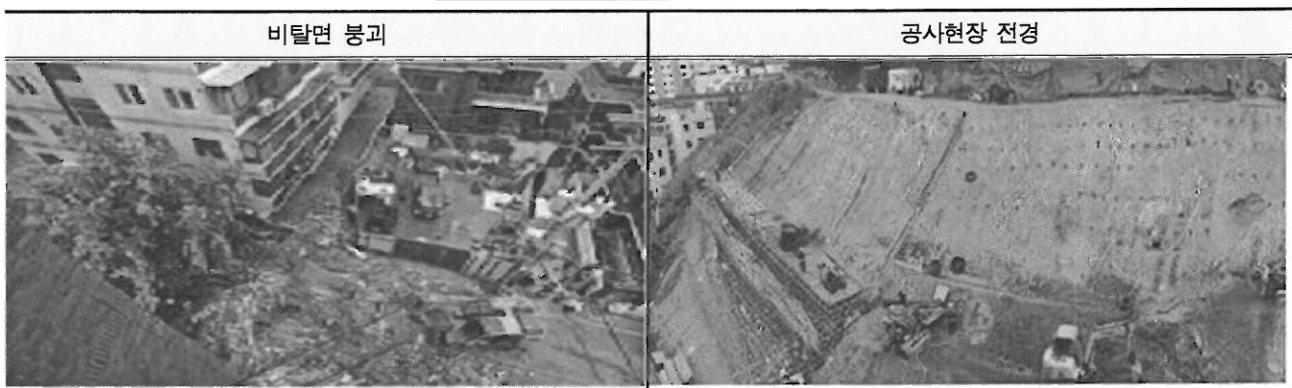
[그림 26] 구포 생태공원 비탈면 붕괴 및 공사현장 전경

부산광역시에서 2014. 8. 25. 집중호우로 산사태가 발생한 비탈면에 대하여 2015. 2. 4. 주식회사 ■■(대표이사 AA)과 “구포 생태공원 수해복구공사([그림 26] 참조)” 계약(계약금액 49억 8,000만 원)을 맺어 2016. 2. 3. 준공 예정으로 시행하고 있다.

그 결과 비탈면 기준안전율이 확보되지 않아 우기 시 산사태가 재발될 우려가 있다.

부산광역시장은 구포 생태공원 수해복구공사에서 실제 지반조건에 맞는 비탈면 기준안전율(우기 시)을 확보하지 못한 구간(측점번호 No. 343 ~ No. 370)에 대하여 설계를 변경·시공하여 비탈면 안전성을 확보하는 방안을 마련하시기 바랍니다.

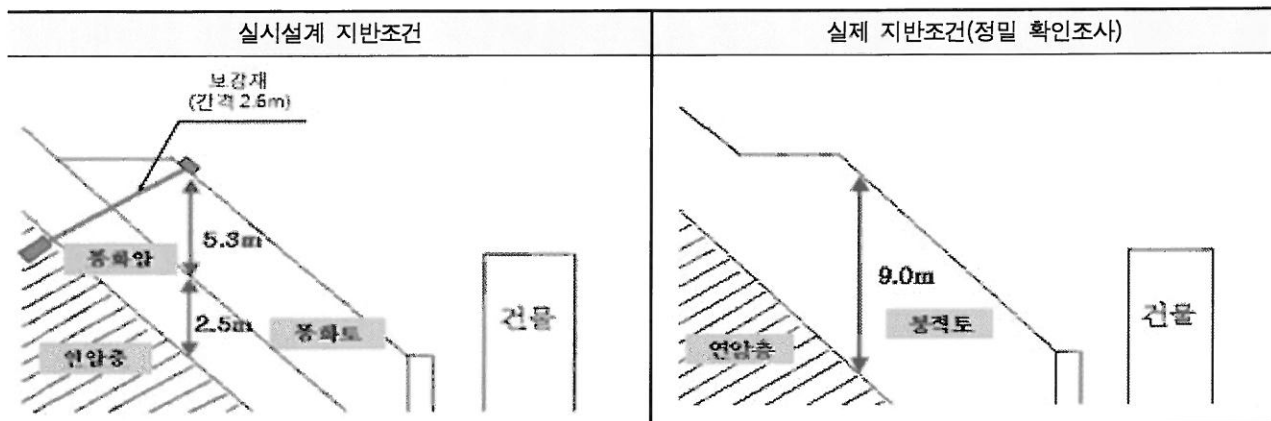
[그림 27] 실시설계 및 정밀조사 결과 지반조건 변경 현황

또한 2015년 3월 실시설계 시 축점번호 No. 343부터 No. 370까지 구간 (폭 27m, 높이 25m)의 지반조건을 [그림 27]과 같이 지면으로부터 7.8m 깊이에 기반암(연암)이 존재하고, 상부에 풍화토 및 풍화암이 분포하는 것으로 추정하여 보강재(앵커볼트)를 2.6m의 수평 간격으로 41공을 시공함으로써 비탈면 기준안전율 1.25 이상을 확보하도록 설계하였고, 2015. 5. 2. 축점번호 No. 360 및 No. 370 지점에 현장 시험천공(간이시험)을 실시한 결과, 실시설계 시 추정했던 지반조건과 상이한 것을 확인한 바 있었다.

이에 대하여 감사원 감사기간(2015. 6. 24.~7. 21.) 중 정밀 확인조사(보링 실시)를 실시한 결과, [그림 27]과 같이 No. 360 구간의 지반조건이 실시설계 조건과 다르게 붕적토(풍화토보다 점착력이 1/2에 불과)가 분포하고 기반암까지의 깊이도 실시설계 조건(7.8m)보다 1.2m가 깊은 9.0m 깊이에 분포하는 등 실제 지반이 실시설계보다 불량한 상태인 것으로 확인되었다.

또한 정밀 확인조사 결과에 따라 비탈면 안전성 확보 여부를 확인하기 위해 구조계산을 실시한 결과, 축점번호 No. 343부터 No. 370 구간까지의 보강재(앵커 볼트)를 현재 설계대로 시공(41공 시공, 간격 2.6m)할 경우 우기 시 비탈면 안전율이 0.99로서 기준안전율(1.25 이상)에 미달되는 것으로 분석되었다.
